Paredes Amarillas Luego de Plastificar

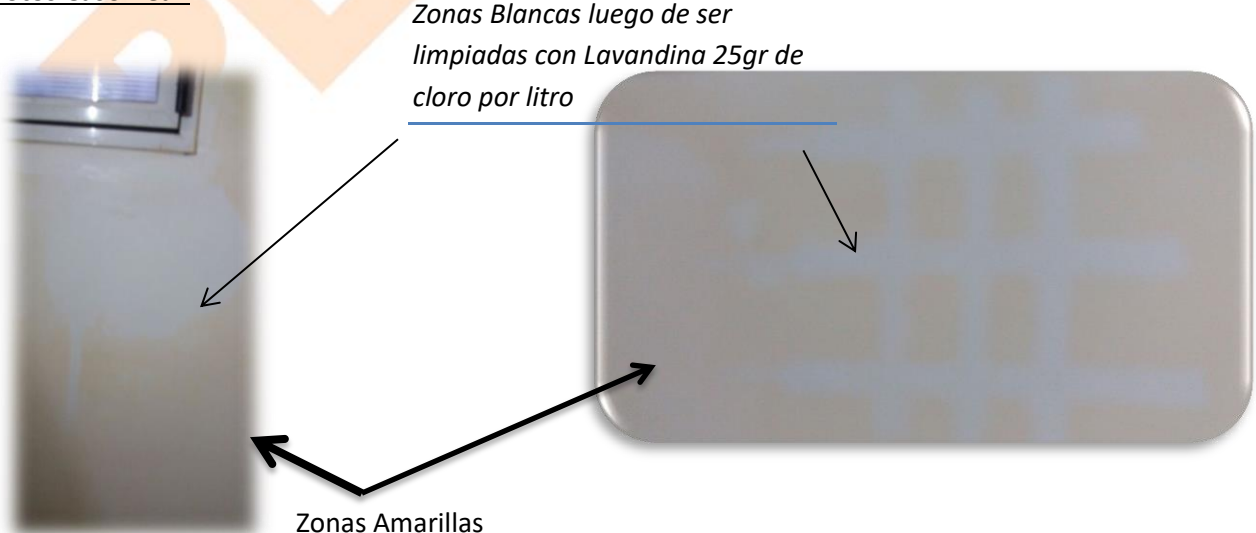
Fotos Caso Real:

Como consecuencia de comentarios de nuestros clientes y usuarios hemos detectado un cambio en el comportamiento de las paredes recién pintadas cuando se plastifican los pisos de madera en un período corto de tiempo posterior al pintado de las mismas.

Existe una reacción de coloración amarilla-rosada débil cuando las paredes/cielo raso son pintadas con látex (en especial los de la marca SW), se forma esa coloración cuando coinciden el período de secado del látex y el período de evaporación de los volátiles de los plastificados al solvente de los pisos de madera; siempre y cuando entre la aplicación del látex en la pared y el plastificado del piso transcurre menos de una semana.

Conforme a ensayos realizados por Asistencia Técnica y corroborados en nuestros Laboratorios, la coloración puede ser eliminada pasando un trapo humedecido en lavandina. La concentración de lavandina final debe ser mínima de 25gr de cloro por litro.

Indicar a nuestros clientes **evitar plastificar al solvente** si el ambiente fue pintado entre 1 y 7 días anteriores. Es decir esperar mínimo 7 días (en condiciones de Temperatura ambiente de 20° y Humedad Relativa ambiente de 50%) antes de plastificar si las paredes/cielo raso fueron pintadas con látex. Temperaturas menores y humedad mayores alargar el tiempo de espera.
